Действительно, отечественные погружные насосные установки способны добывать битумную нефть, но при ограниченном ресурсе наработка традиционных конструкций УЭЦН в среднем не превышает 200 суток.

За весь период механизированного способа эксплуатации битумных скважин Ашальчинского месторождения по причине отказа оборудования было произведено 32 ремонта (таблица 2).

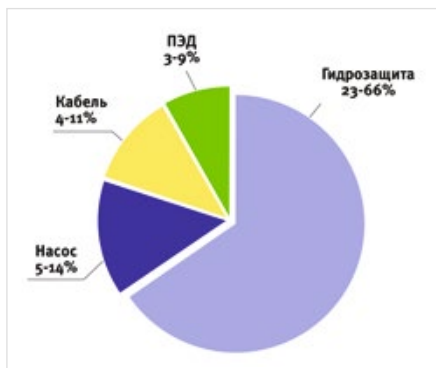
Рис. 6 — Ремонты по причине отказа оборудования

На рис. 6 показана диаграмма распределения отказов агрегатов УЭЦН, где наиболее слабым узлом является гидрозащита погружного электродвигателя (ПЭД).

Наибольшее количество ремонтов (23 ремонта или 66%) было произведено по причине отказа гидрозащиты. Пять ремонтов было произведено по причине износа рабочих органов насоса, четыре ремонта — по причине отказа кабеля и три — по причине снижения сопротивления изоляции ПЭД.

Основные причины отказов гидрозащит ПЭД связаны с выходом из строя резинотехнических изделий (РТИ), таких как сильфоны торцовых уплотнений и диафрагмы из-за потери ими эластических свойств и разрушения.

- совокупным длительным воздействием ряда факторов, а именно: отложениями в непрогретых внутренних полостях смол и битума из-за высокой температуры, химическим составом перекачиваемой жидкости и наличием острого пара, налипанием смол и битума на поверхностях РТИ;
- свойствами эластомеров, которые, являясь газопроницаемыми, пропускают внутрь гидрозащиты ПЭД газы и, наполнившись техническим углеродом и полярными полимерами, обладают высокой адгезией к продуктам скважинной углеводородной среды.

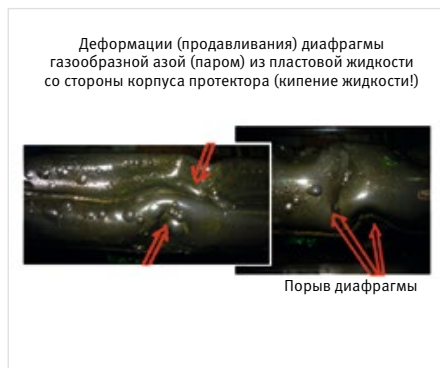
Рис. 7 — Эксплуатационные отказы эластомерных диафрагм

Одним из примеров разрушения РТИ из-за налипания смол являются порывы диафрагм из фторэластомера «Афлас», эксплуатационная теплостойкость которого не ниже 230°C (рис. 7).

Лабораторные исследования очищенного от смол образца из разрушенной диафрагмы не выявили деградации эластических свойств изделия — физико-механические показатели остались в пределах технических требований.

Взаимодействие воды, острого пара и битуминозных углеводородов приводит к образованию смол и твердых асфальтенов с высокой адгезией к металлам и эластомерам. По этой причине эластомерные диафрагмы теряют эластичность и способность сопротивляться деформациям. Анализ диафрагм из фторэластомера «Афлас», извлеченных из отказавших гидрозащит, после отмывки смоляной корки показал, что эластические и прочностные свойства соответствуют критериям сохранения эластомером работоспособности.

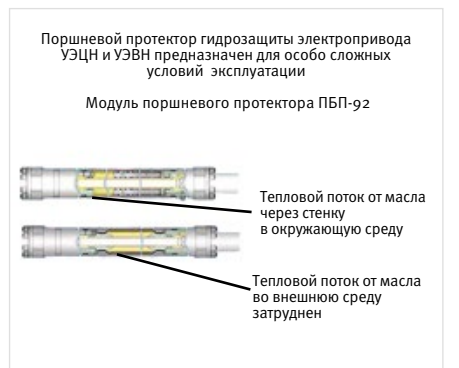
Рис. 8 — Поршневой протектор гидрозащиты электропривода УЭЦН и УЭВН

В целях проверки альтернативных решений замены в протекторе ПЭД эластомерных диафрагм с поршневым модулем были допущены к эксплуатации установки с гидрозащитами ГЗНП-92/5-00 производства ЗАО «НОВОМЕТ-Пермь», в конструкции которых использовались поршневые модули производства ООО «РЕАМ-РТИ» (рис. 8).

Наработки УЭЦН с гидрозащитами ГЗНП-92/5-00 составили 10, 74, 299, 224 и 205 суток. Однако, несмотря на очевидный прирост наработок, требуется оценить проблему несовместимости конструкции и особенностей условий добычи для уточнения технических требований к оборудованию, предназначенному для добычи битумных нефтей.

Анализ состояния деталей гидрозащиты ГЗНП-92/5-00, отработавшей в составе установки 205 суток, показал:

- наличие внутри корпуса несмешиваемых жидкостей: густой нефти и воды;
- отказ всех трёх торцовых уплотнений, где первое зафиксировано «асфальтом» в головке корпуса и имеет полное разрушение уплотнительных колец, а второе и третье — проворачивались относительно вала;
- наличие в поршневом модуле смоляных отложений со стороны входа пластовой

жидкости, потерю подвижности внешнего поршня при сохранении подвижности внутреннего поршня;

- следы перегрева корпуса гидрозащиты («вспучивание» краски);
- наличие воды в моторном диэлектрическом масле ( $R=0$ ).

На основании полученного опыта эксплуатации гидрозащит поршневого типа и в соответствии со специальными техническими требованиями Управляющей Компании «Система-Сервис» под эксплуатацию добывающего оборудования на Ашальчинском месторождении битумной нефти отечественные предприятия ЗАО «НОВОМЕТ-Пермь» и ООО «РЕАМ-РТИ» приступили к разработке и изготовлению усовершенствованных поршневых гидрозащит ПЭД.
