Экспериментальные исследования влияния расслоений металла на работоспособность трубопроводов

В статье представлены результаты проведенной серии натурных испытаний, целью которых являлось изучение влияния расслоений металла труб на работоспособность трубопроводов. Показано, что в случае действия непроектных нагрузок, возникающих в процессе эксплуатации нефтегазопроводов, а также когда возникновение расслоений обусловлено деградацией свойств металла, подобные дефекты могут оказать негативное влияние на сопротивляемость трубопровода разрушению.

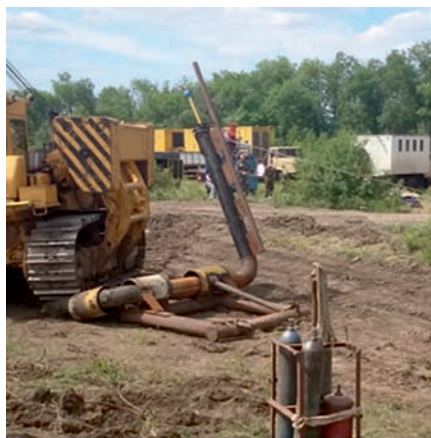
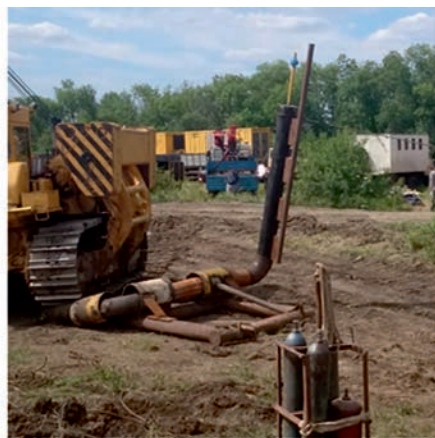
Рис. 2 — Проведение испытаний

а — положение плети до проведения испытаний; б — положение плети после проведения испытаний

В результате, после проведения испытаний наклонная катушка в плети была повернута на угол закручивания $\varphi \approx 40^\circ$ (рис. 2).

После приложения нагрузок от внутреннего давления и кручения выполнялся ультразвуковой контроль исследуемой трубы с целью определения параметров расслоения. Результаты диагностики показали изменение размеров расслоения как в продольном направлении — до 192 мм, так и в кольцевом направлении — до 176 мм. То есть, в поперечном направлении зафиксированный рост оказался существенно выше, что объяснимо, учитывая характер прилагаемой нагрузки.

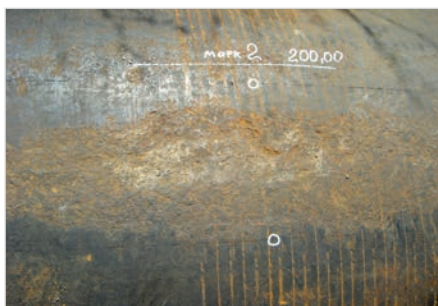
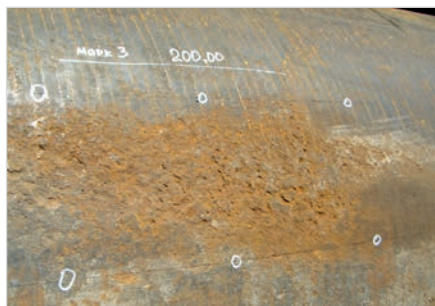
Рис. 3 — Фотографии содержащихся на плети дефектов

а — дефект №2 из таблицы; б — дефект №3 из таблицы; в — дефект №4 из таблицы

Размеры дефектов приведены в таблице. Фотографии некоторых содержащихся на ней коррозионных дефектов приведены на рис. 3.

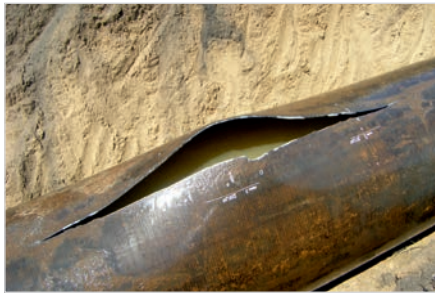
Рис. 4 — Разрушения трубной плети. а — общий вид; б — очаг разрушения
Fig. 4 — Destruction of the pipework. а — general view; б — the center of destruction

зафиксировано не было, а разрушение плети произошло при давлении 13,6 МПа в дефектной зоне №3 (рис. 4а).

Осмотр излома после проведения испытаний показал, что очаг разрушения находился не в месте наиболее глубокого дефекта, а в зоне общей коррозии, по глубине, не превышающей $1,0 \div 1,3$ мм (рис. 4б).

В целом квазихрупкий излом разрушения характеризовался крайней неоднородностью. По всей длине наблюдались участки хрупких сколов, отрыва слоев металла и расслоений.

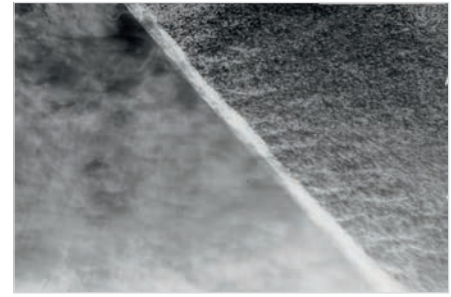
Рис. 5 — Структура металла в зоне разрушения плети (x15 000)
Fig. 5 — The structure of the metal in zone of pipework destruction (x15 000)

Объяснение такого поведения трубной плети было получено при проведении электронно-микроскопических исследований. В металле, содержащем расслоение, вырезанном из очага разрушения, обнаружались следы старения, характеризовавшиеся образованием карбидных выделений на границах зерен (рис. 5). По всей видимости, указанный процесс деградации металла стал не только причиной снижения несущей способности трубы, но и причиной образования расслоения в металле. Справедливость

данного заключения подтверждается тем, что представленная на рис. 5 картина характерна не только для поверхностных слоев, но и для центральных — где и образовалось расслоение.
